BT-LB_24-007.REV.0

AJUSTE COXINS AR COND FM15 / PRIME AIR / BENOA / EAS

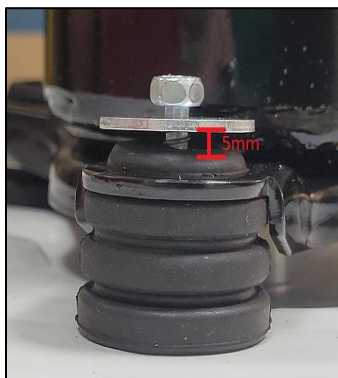
O ajuste tem como objetivo **reduzir o ruído excessivo** do conjunto e contribuirá também para evitar eventuais rupturas na tubulação.

Distância ideal 5mm

Basicamente consiste em afrouxar os 3 parafusos dos coxins em torno de **5 mm**, equivalente a **3 voltas** com uma chave canhão ou Philips, no sentido anti-horário (fotos abaixo).

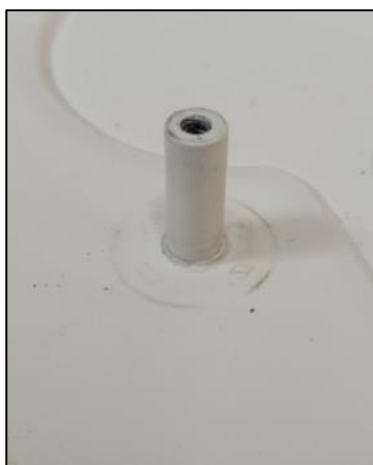
Ponto de fixação correto

Caso a unidade externa (CONDENSADORA) seja reparada em oficina (atendimento em balcão), ao aplicar este ajuste, considere avaliar a situação dos pontos de fixação existentes na base onde o compressor é fixado, observando sempre se estão adequados em altura ou se apresentam alguma deformação (foto abaixo).
