BOLETIM INFORMATIVO TÉCNICO

BT-LB_24-026.REV.0 | LAVA E SECA PLS11 – CONTAGEM TRAVADA

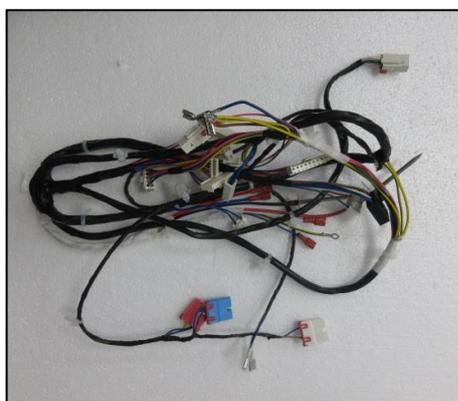
Informamos que nos atendimentos das **LAVA E SECA PLS11** onde existir reclamação de “**CONTAGEM TRAVADA EM 0:01**” ou “**NÃO FINALIZA O CICLO E NÃO LIBERA PORTA**” o defeito pode estar sendo ocasionado por falha no sensor de temperatura do duto de secagem.

Ao apresentar falha, o produto pode entender que está aquecido e entra em modo de resfriamento, travando a porta e a contagem.

Neste caso deve-se proceder com a troca da **FIACÃO**, onde os sensores vão montados:

744056	FIACAO INTERNA MONT LAVA E SECA PLS11T V.C
Onde Usa	Versões
PLS11B	C e D
PLS11T	B e C
PLS11A	A
PLS11C	A

733450	FIACAO INTERNA MONT LAVA E SECA PLS11B
Onde Usa	Versões
PLS11B	A e B
PLS11T	A
