**BOLETIM INFORMATIVO TÉCNICO**

**BT-LB\_24-029.REV.1 | CERVEJEIRA PCV142 – NÃO LIGA**

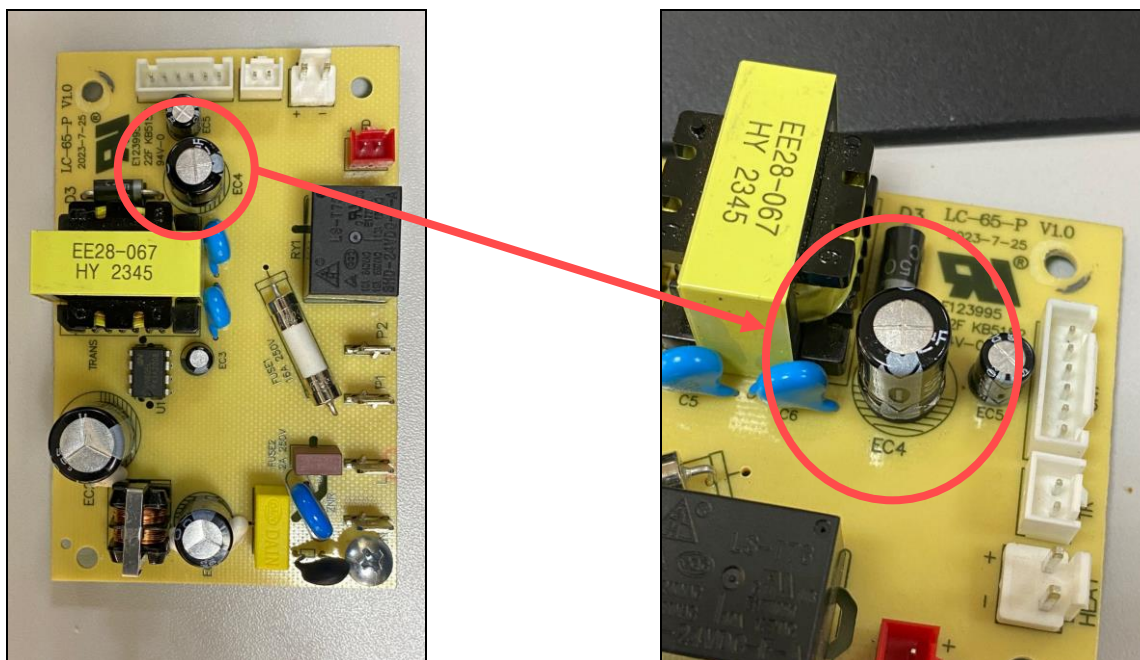
Informamos que nos atendimentos da **CERVEJEIRA PCV142P** onde existir reclamação de “**NÃO LIGA**” o defeito pode estar sendo ocasionado por falha do CAPACITOR EC4 da PCI FONTE

Atentar-se a polaridade do capacitor, a faixa clara com o simbolo de negativo deve ficar alinhado com a area rasurada indicada na placa, a inversão da polaridade irá causar falha no funcionamento.

Para resolução do defeito é necessário a troca do capacitor de **35V 470uF** por um capacitor novo de **50V 470uF**.
