**BOLETIM INFORMATIVO TÉCNICO**

**BT-LB\_24-024.REV.0 | ERRO F8 - ARCON PAC60000 ICFM16 E ICQFM16**

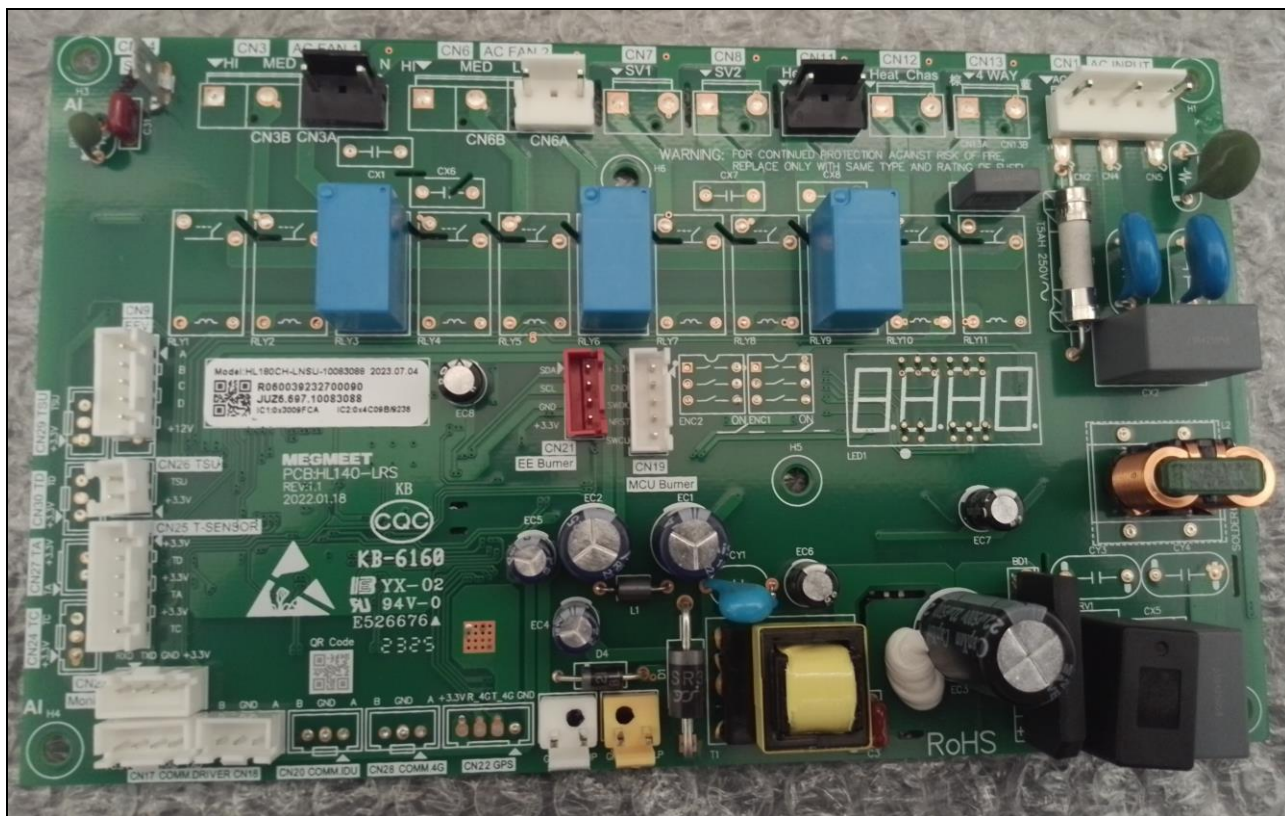
Informamos que nos atendimentos dos Produtos **ARCON PAC60000 ICFM16** e **ICQFM16** em que ocorrerem reclamações referente a **ERRO F8** (falhas no controle elétrico do ar-condicionado - falha de comunicação entre a PCI Driver e o Módulo Inverter), deverá ser verificado o procedimento abaixo para efetuar o reparo:

- 1- Verificar a fiação de ligação entre as placas da Unidade Condensadora (externa):  
**Erro F8 desapareceu? – Sim → Liberar produto. Se Não → Seguir passo 2;**
- 2- Substituir PCI Driver:  
**Erro F8 desapareceu? – Sim → Liberar produto – Se Não → Seguir passo 3;**

**744817** - PCI DRIVER HL180CH-LNSU-10083085 "QF" AR COND PAC60KIC**QFM16** EXT

**744798** - PCI DRIVER HL180CH-LNSU-10083088 "F" AR COND PAC60KIC**FM16** EXT
