**BOLETIM INFORMATIVO TÉCNICO**

**BT-LB\_25-018.REV.0**

**ArCon PAC9 e PAC12 (QC e FC) - Inversão de conectores**

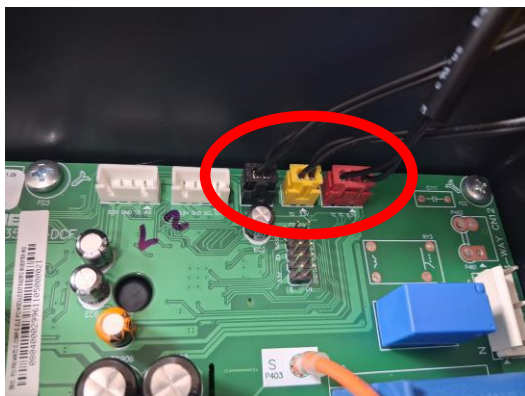
1. Não aciona a condensadora;
2. Sem sinalização de código de erro no display da evaporadora;
3. Sinalização luminosa na placa de controle da condensadora (ela sinaliza o erro através de um led flash que pisca 22 vezes na placa eletrônica).

Imagem 1- Posição encontrada.

1. Desligue o equipamento da rede elétrica;
2. Abra a tampa do compartimento elétrico da condensadora (na lateral) e remova o módulo inverter;
3. Caso encontre esta condição (imagem nº 1 - abaixo), proceda com a inversão do conectores amarelo e preto (imagem nº 2 – abaixo).

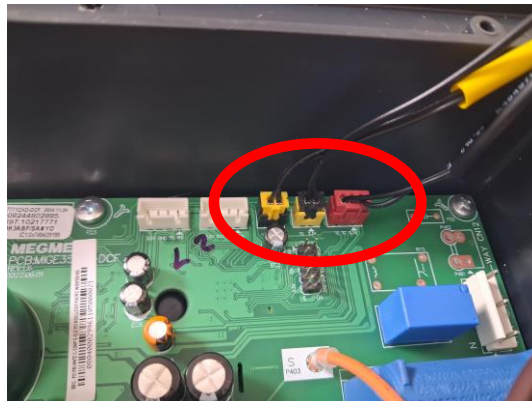
Imagem 2 – Inversão dos conectores.

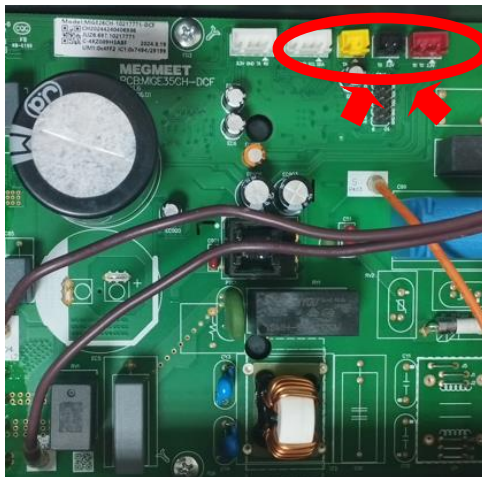
- a. O cabo com o conector na ponta de cor preta é o de descarga (60K $\Omega$ ) e o de cor amarelo é o de temperatura externa (10K $\Omega$ ).
- b. A posição correta dos conectores na placa seria esta da imagem abaixo:

5. Realize testes funcionais após o reparo para assegurar o funcionamento correto do equipamento.
