BT-LB_24-005.REV.0 | ROMPIMENTO CABO SENSOR FAMILIA FM15 / PRIME AIR / BENOA / EAS

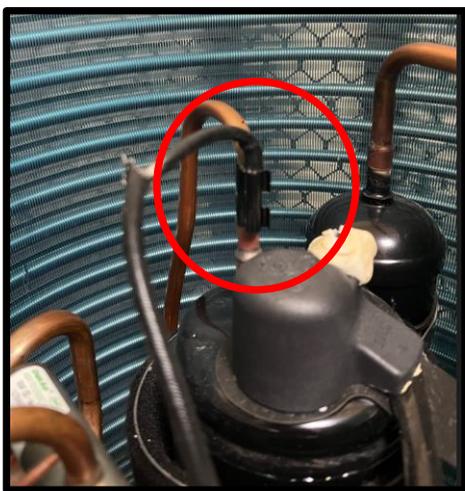
Informamos que para os atendimentos dos produtos listados abaixo referentes a família **FM15** será necessário realizar um **ajuste na posição do sensor** que está alojado ao tudo de descarga do compressor (Imagem 01). Esse ajuste tem como objetivo evitar o **rompimento do cabo do sensor pela hélice** (imagem 02).

Imagem 01 - Sensor para ajuste.

Para a realização do ajuste basta inverter o sensor fazendo com que o cabo fique virado para baixo (imagem 03).

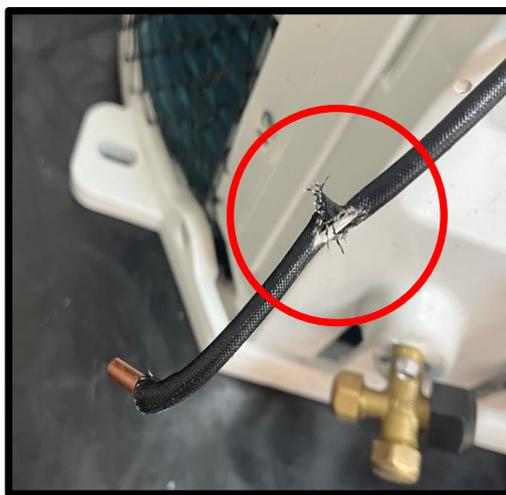
Imagem 02 – Rompimento cabo sensor.

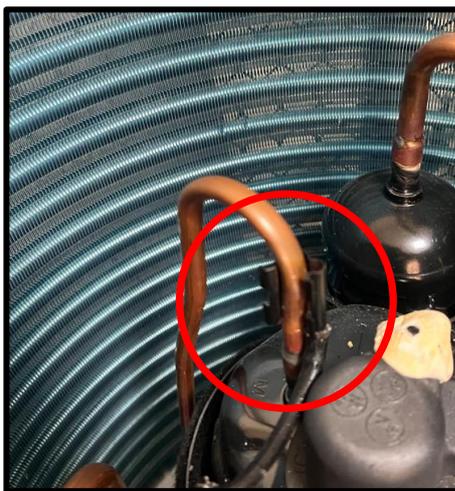
Imagem 03 – Sensor invertido.

OBS: Tomar o devido cuidado para que o sensor não fique solto em seu suporte e para que o cabo fique livre.
