BOLETIM INFORMATIVO TÉCNICO

BT-LB_24-011.REV.0 | LAVA E SECA PLS11 – ERRO HE

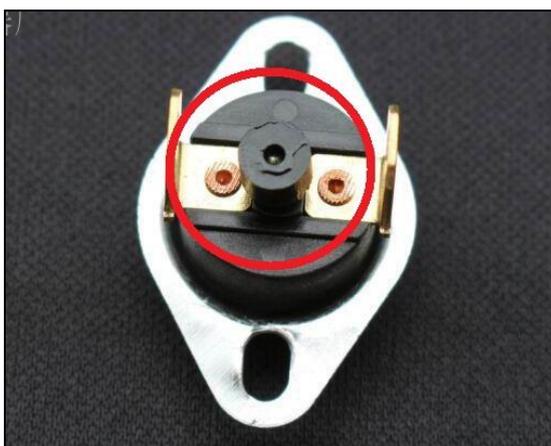
Também é importante se atentar aos termostatos, eles atuam como dispositivos de segurança, caso exista uma falha na circulação de ar ou superaquecimento da resistência, São dois termostatos, sendo um termostato automático de 130°C e um com reset manual de 160°C, através de um pino central. Em casos de acionamento do termostato de 130°C o mesmo irá retornar fechar o contato novamente de forma automática assim que a temperatura baixar, no caso do termostato de 160°C é necessário pressionar o pino de reset que fica no meio dos dois contatos para que o mesmo volte a funcionar normalmente.

Figura 1: Pino de Reset do termostato

É importante entender que, se o termostato está abrindo é por conta da falha de algum outro dispositivo do sistema de secagem, e não por conta de defeito no termostato em si.
